**Grandi edifici religiosi nelle
distruzioni del 1117:
il caso della cattedrale di Parma**

Eva Coisson e Carlo Blasi
Università degli Studi di Parma

ABACO DEI MECCANISMI DI COLLASSO DELLE CHIESE

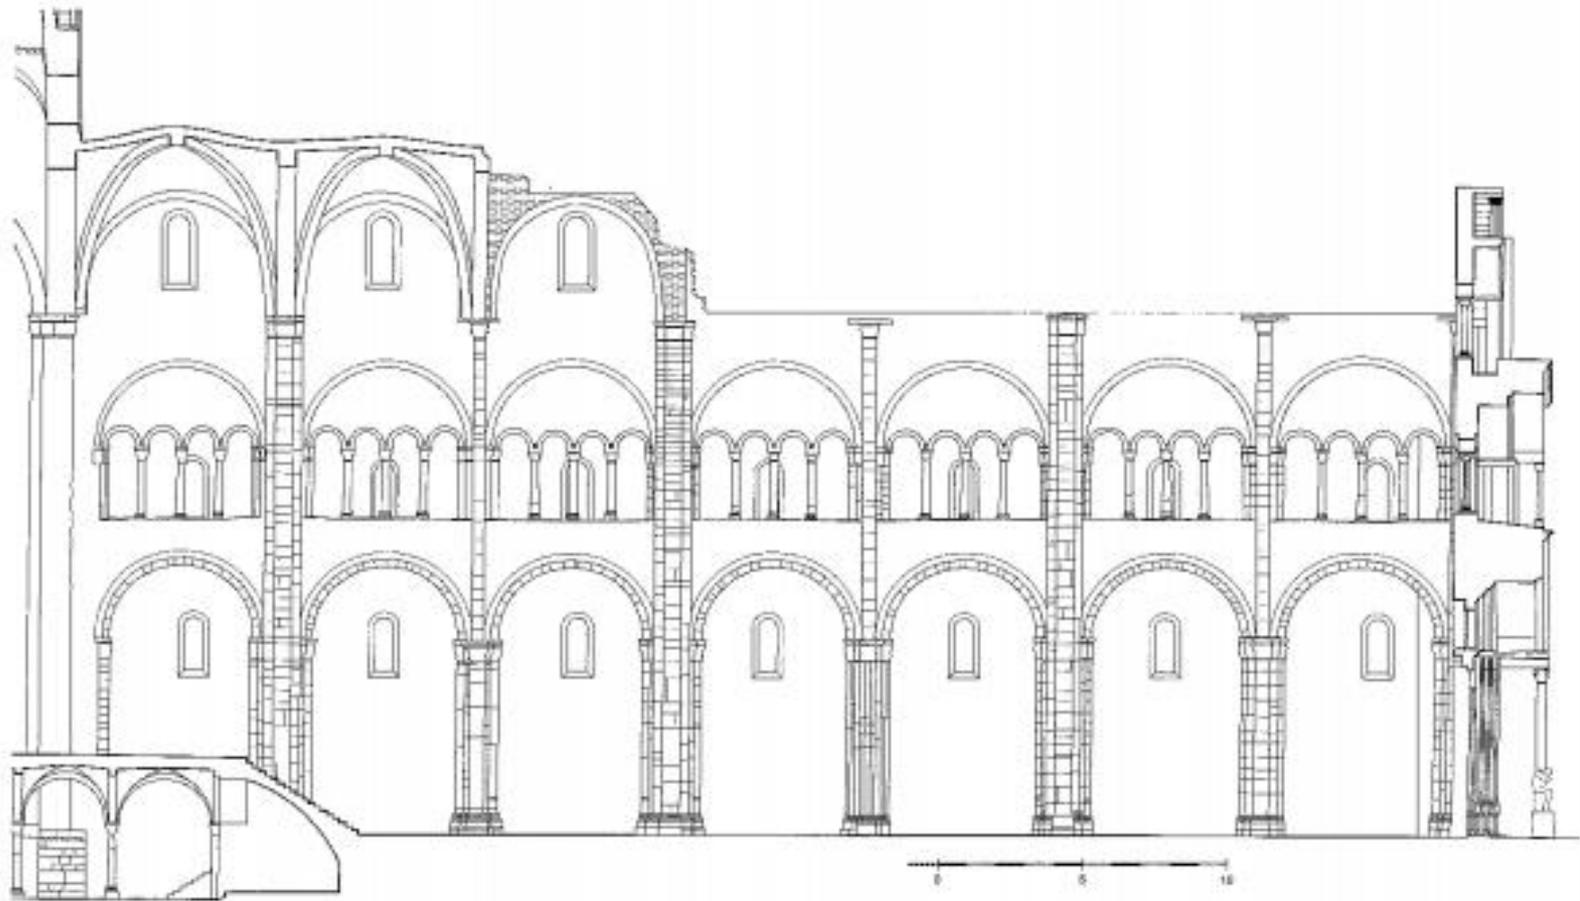
19 – ELEMENTI DI COPERTURA: AULA

98 Parma, Dom, Oberaden: jochweise Einwölbung mit Abstützung der Gewölbe durch eine abtreppende Baulinie im Folgejoch

19 - MECCANISMI NEGLI ELEMENTI DI COPERTURA - PARETI LATERALI

Lesioni vicine alle teste delle travi lignee, scorrimento delle stesse – Sconnessioni tra cord
Movimenti significativi del manto di copertura

Presidi antisismici

- Presenza di cordoli leggeri (metallici reticolari, muratura armata, altro)
- Presenza di collegamenti delle travi alla muratura
- Presenza di controventi di falda (tavolato incrociato o tiranti metallici)
- Presenza di buone connessioni tra gli elementi di orditura della copertura

Indicatori di vulnerabilità

- Presenza di copertura staticamente spingente
- Presenza di cordoli rigidi, copertura pesante

<p>19 - ELEMENTI DI COPERTURA: AULA</p>

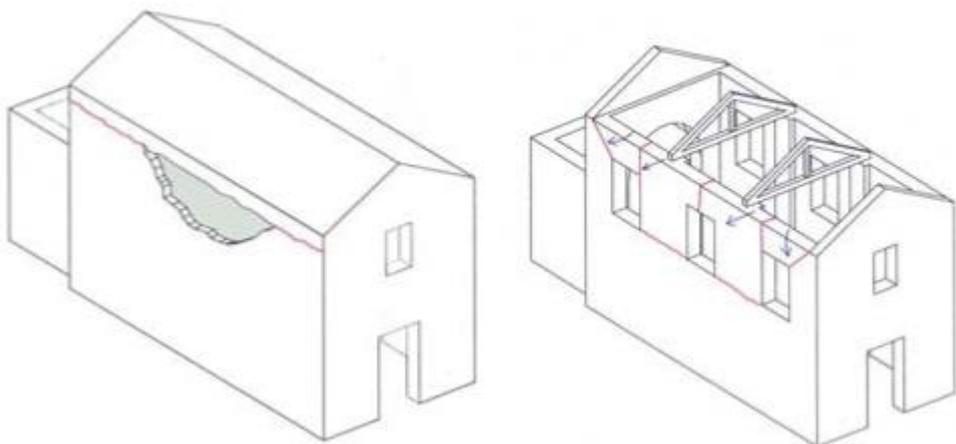
5 - RISPOSTA TRASVERSALE DELL'AULA

Lesioni negli arconi (con eventuale prosecuzione nella volta
taglio nelle volte – Fuori piombo e schiacciamento nelle colon

Presidi antisismici

- Presenza di paraste o contrafforti esterni
- Presenza di corpi annessi adiacenti
- Presenza di catene trasversali

Indicatori di vulnerabilità

- Presenza di pareti con elevata snellezza
- Presenza di volte e archi

<p>5 - RISPOSTA TRASVERSALE DELL'AULA</p>

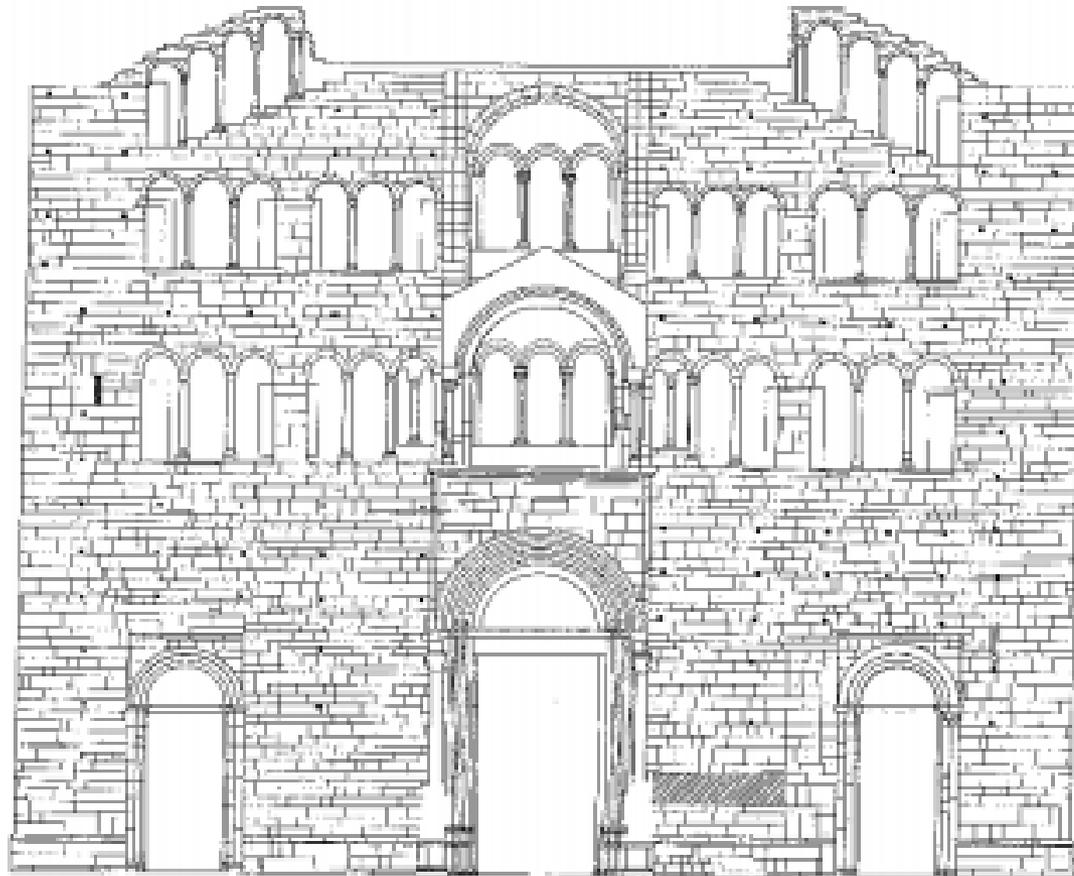
2. MECCANISMI NELLA SOMMITÀ DELLA FACCIATA

c)

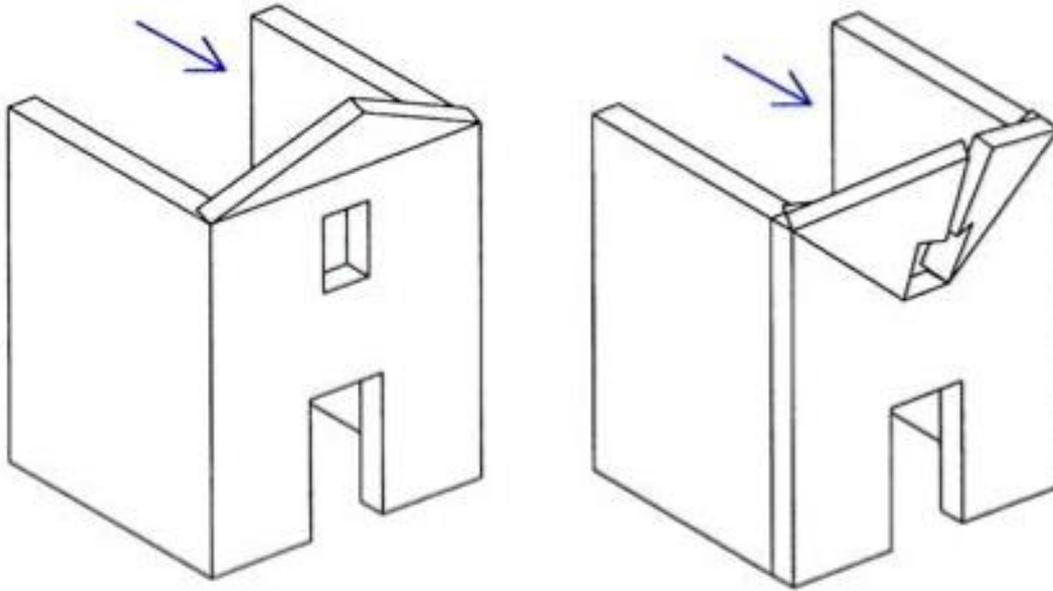
2 - MECCANISMI NELLA SOMMITÀ DELLA FACCIATA

Ribaltamento del timpano, con lesione orizzontale o a V – Disgregazione della muratura o scorrimento del cordolo – Rotazione delle capriate

Presidi antisismici

- Presenza di collegamenti puntuali con gli elementi della copertura
- Presenza di controventi di falda
- Presenza di cordoli leggeri (metallici reticolari, muratura armata, altro)

Indicatori di vulnerabilità

- Presenza di grandi aperture (rosone)
- Presenza di una sommità a vela di grande dimensione e peso
- Cordoli rigidi, trave di colmo in c.a., copertura pesante in c.a.

<p>2. MECCANISMI NELLA SOMMITÀ DELLA FACCIATA</p>

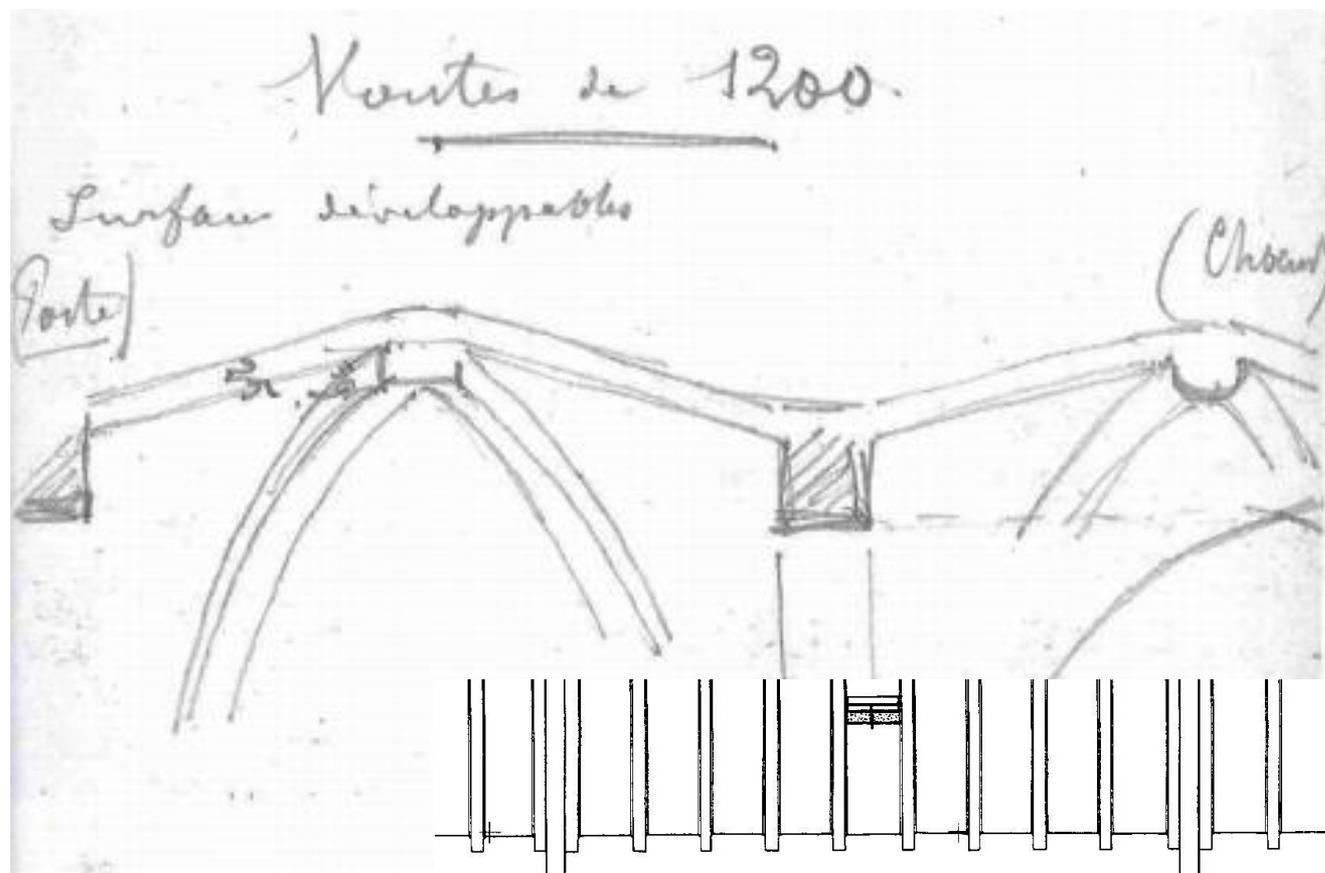
S. Ambrogio,
 Milano
 F. De Dartein

«Ces arcs sont distincts de la maçonnerie des voutes qui fut appliquée par dessus. Ils étaient si indépendants de cette maçonnerie qu'en plusieurs points, par suite des tassements inégaux dans les arcs et dans les voutes, il existait entre eux des fissures où l'on pouvait passer le doigt»
